ROBOTY REMONTOWE W BUDYNKU ZAKONNYM Kwidzyn ul. Warszawska 39, działka geodezyjna nr 26/19			
INWESTOR: Zgromadzenie Zakonne Sióstr Benedyktynek Misjonarek - Otwock ul. Reymonta 68/70			
ELEWACJA WSCHODNIA		rys. nr Z2	skala 1 : 100
PROJEKTOWAŁA: mgr inż. arch. Adriana Sadowska (ARCHITEKTURA) upr. nr PO/KK/381/2010		marzec 2020 r.	
PROJEKTOWAŁ: inż. Michał Chodorowski (KONSTRUKCJA) upr. nr POM/0116/PWOK/11

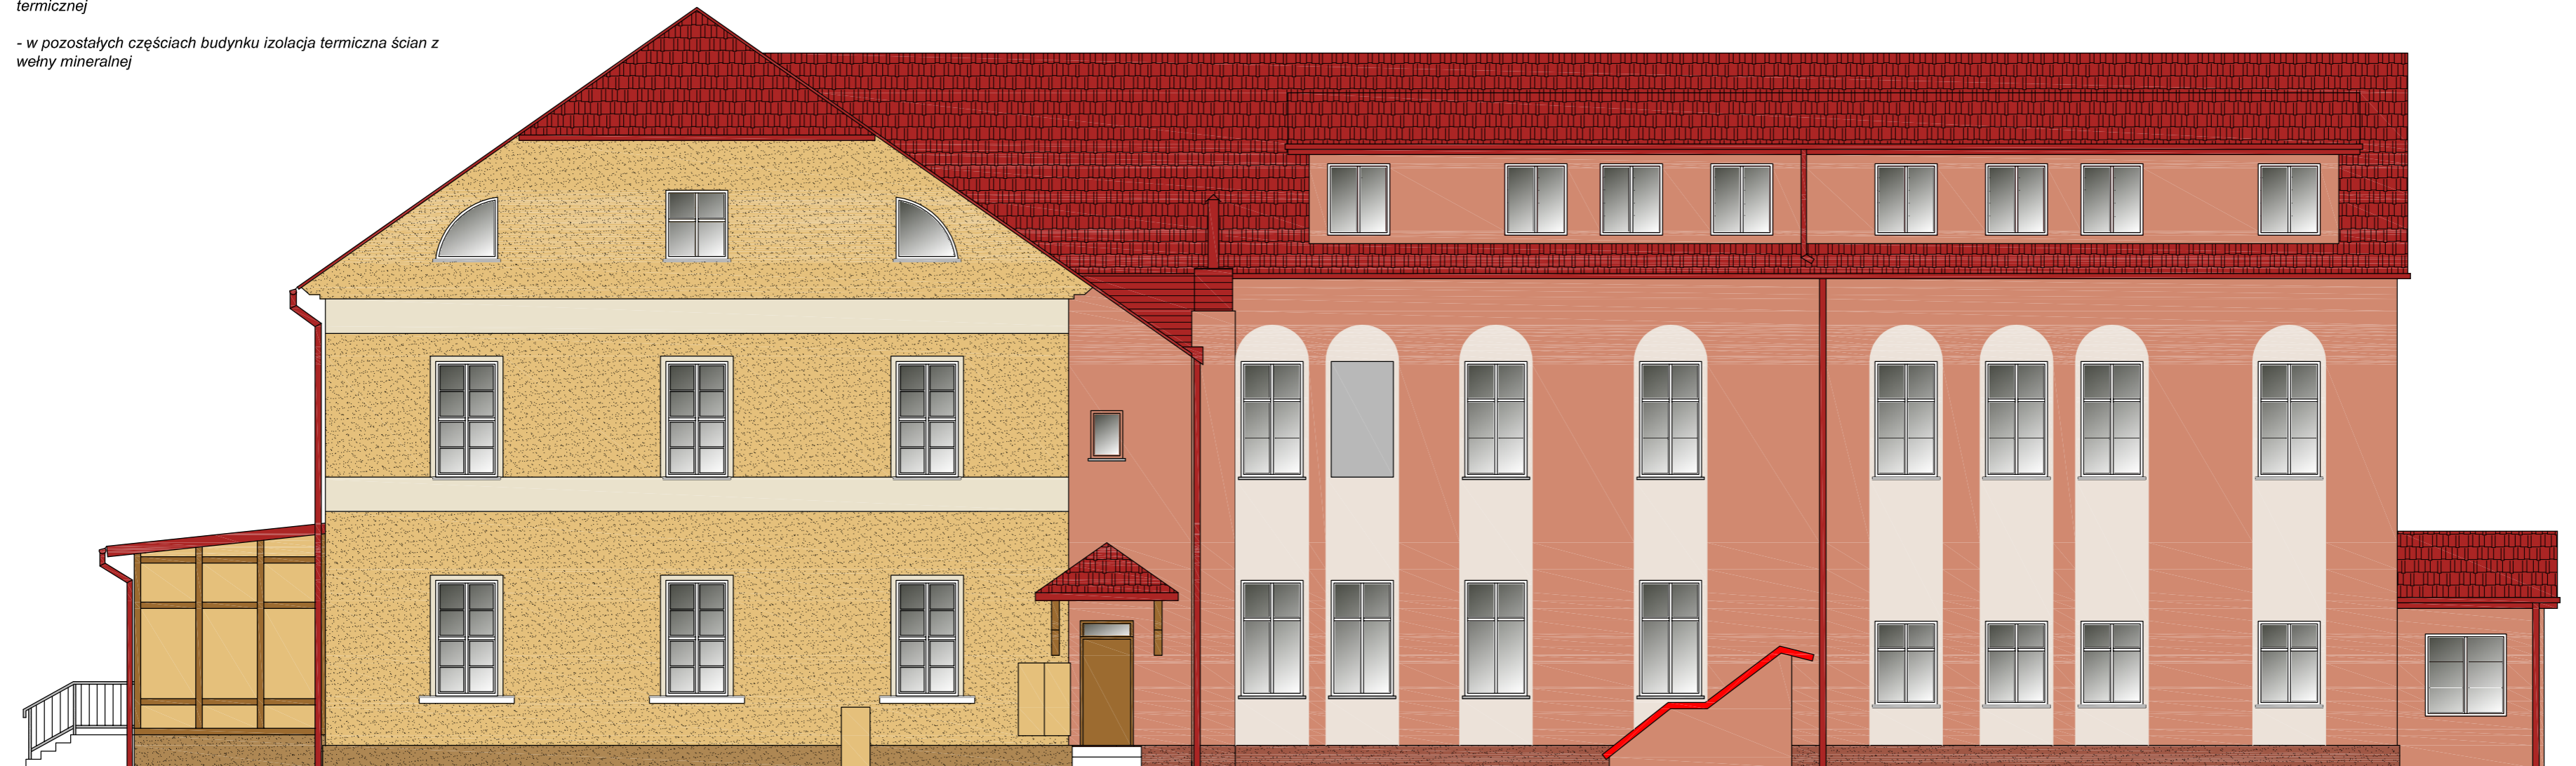
- stolarka okienna w części historycznej budynku koloru perłowego
- w części historycznej budynku tynk ciepłochronny bez izolacji termicznej
- w pozostałych częściach budynku izolacja termiczna ścian z wełny mineralnej

tynk ciepłochronny grubowarstwowy biały
struktura: tynk strukturalny
farba elewacyjna kolor: 9071 z palety Exclusiv

tynk ciepłochronny grubowarstwowy biały
struktura: baranek
farba elewacyjna kolor: 9078 z palety Exclusiv

tynk ciepłochronny grubowarstwowy biały
struktura: tynk strukturalny
farba elewacyjna kolor: 9064 z palety Exclusiv

tynk mineralny cienkowarstwowy biały
struktura: baranek
farba elewacyjna kolor: 9166 z palety Exclusiv

tynk mineralny cienkowarstwowy biały
struktura: baranek
farba elewacyjna kolor: 9177 z palety Exclusiv

tynk mineralny grubowarstwowy biały
struktura: tynk strukturalny
farba elewacyjna kolor: 9162 z palety Exclusiv

tynk mineralny cienkowarstwowy biały
struktura: baranek
farba elewacyjna kolor: 9590 z palety Exclusiv
