ROBOTY REMONTOWE W BUDYNKU ZAKONNYM Kwidzyn ul. Warszawska 39, działka geodezyjna nr 26/19	
INWESTOR:			Zgromadzenie Zakonne Sióstr Benedyktynek Misjonarek - Otwock ul. Reymonta 68/70	
ELEWACJA ZACHODNIA			rys. nr Z4	skala 1 : 100
PROJEKTOWAŁA: (ARCHITEKTURA)			mgr inż. arch. Adriana Sadowska upr. nr. PO/KK/381/2010	
PROJEKTOWAŁ: (KONSTRUKCJA)			inż. Michał Chodorowski upr. nr. POM/0116/PWOK/11	
			marzec 2020 r.

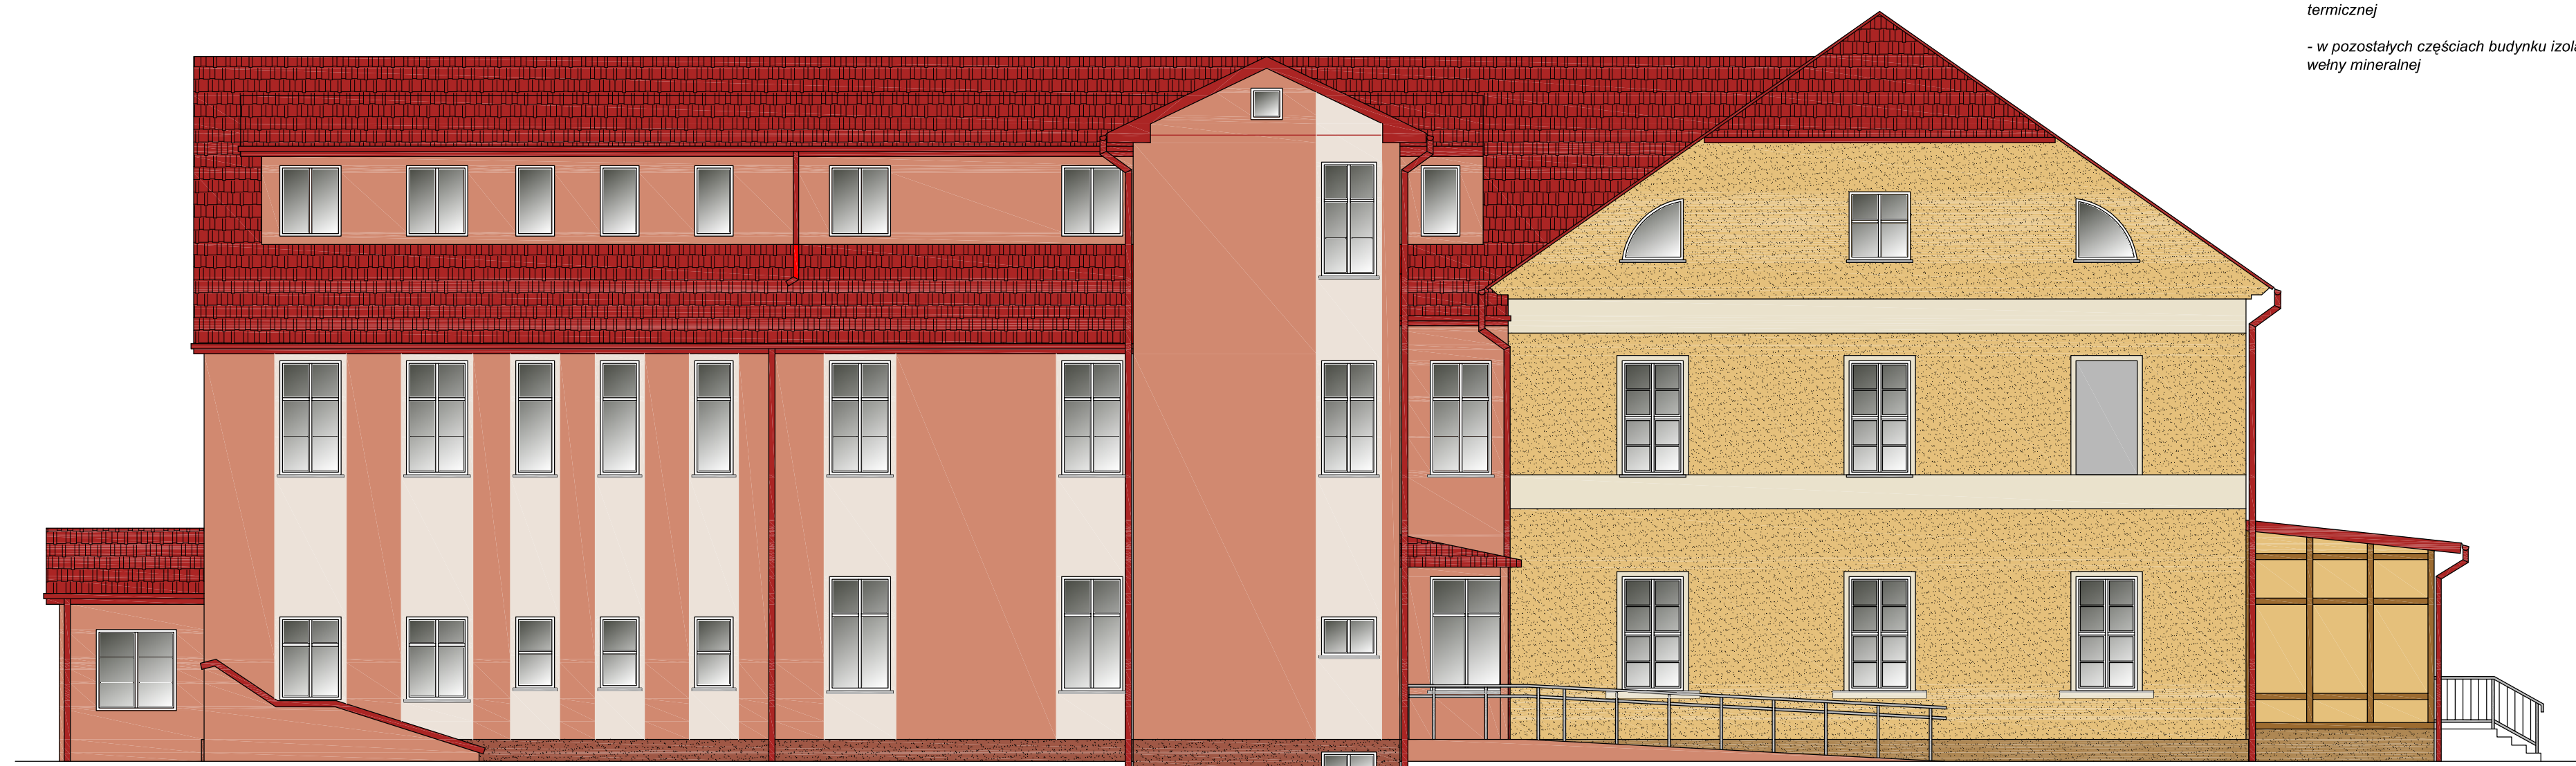
- stolarka okienna w części historycznej budynku koloru perłowego
- w części historycznej budynku tynk ciepłochronny bez izolacji termicznej
- w pozostałych częściach budynku izolacja termiczna ścian z wełny mineralnej

tynk ciepłochronny grubowarstwowy biały
 struktura: tynk strukturalny
 farba elewacyjna kolor: 9071 z palety Exclusiv

tynk ciepłochronny grubowarstwowy biały
 struktura: baranek
 farba elewacyjna kolor: 9078 z palety Exclusiv

tynk ciepłochronny grubowarstwowy biały
 struktura: tynk strukturalny
 farba elewacyjna kolor: 9064 z palety Exclusiv

tynk mineralny cienkowarstwowy biały
 struktura: baranek
 farba elewacyjna kolor: 9166 z palety Exclusiv

tynk mineralny cienkowarstwowy biały
 struktura: baranek
 farba elewacyjna kolor: 9177 z palety Exclusiv

tynk mineralny grubowarstwowy biały
 struktura: tynk strukturalny
 farba elewacyjna kolor: 9162 z palety Exclusiv

tynk mineralny cienkowarstwowy biały
 struktura: baranek
 farba elewacyjna kolor: 9590 z palety Exclusiv
